# GRINDSTED

## OPFØLGNING PÅ UNDERSØGELSE AF FORURENING I KLOAKNET OG INDEKLIMA

Projekt navn **Billund Kommune - Rammeaftale vedr. miljødelser**  
Projektnr. **1100035347**  
Modtager **Billund Kommune og Billund Vand & Energi**  
Dokumenttype **Undersøelsesrapport**  
Version **3.0**  
Dato **02-04-2020**  
Udarbejdet af **Anette Ehlers**  
Kontrolleret af **Mette Christophersen**  
Godkendt af **Mette Christophersen**  
Beskrivelse **Opfølgning på tidligere kloak- og indeklimaundersøgelse efter udbedring af kloaknettet**

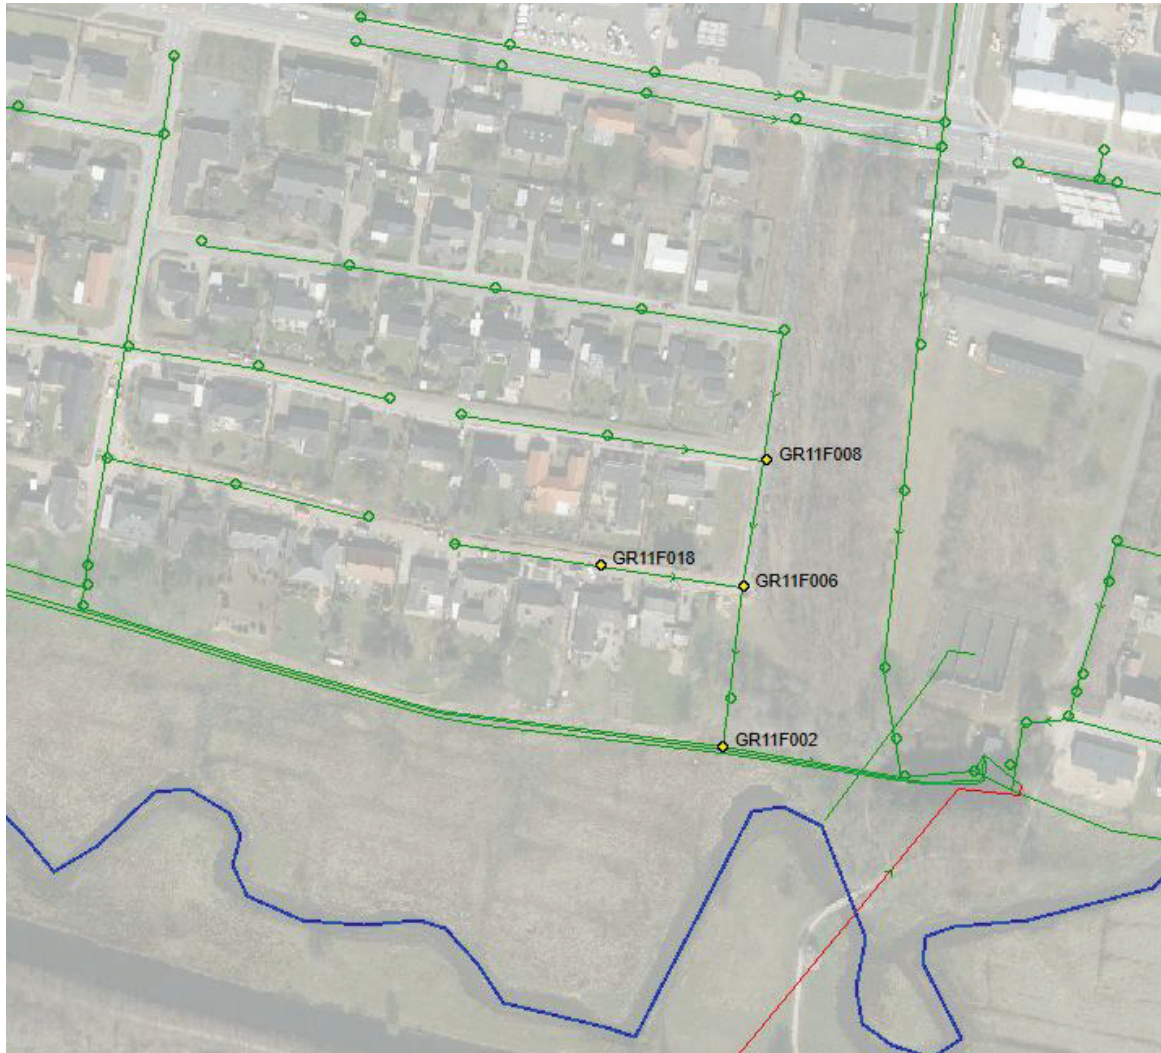
**Figur 1: Placering af undersøgte kloakbrønde. Den grønne farve er kloaknettet, og den blå farve er Grindsted Å.**

På baggrund af resultaterne fra undersøgelsen i kloakbrøndene i 2019 blev de 4 kloakbrønde med de højeste koncentrationer af klorerede opløsningsmidler og nedbrydningsprodukter udvalgt til opfølgning ved denne undersøgelse. Det drejer sig om brøndene GR11 F002, GR11 F006, GR11 F008 og GR11 F018, jf. placering i Figur 1.

Der er foretaget undersøgelser i følgende brønde; GR11 F002, GR11 F006, GR11 F008 og GR11 F018. Undersøgelsens omfang er beskrevet i afsnit 2.2.

Koncentrationerne af TCE, PCE og cis-DCE er betydeligt lavere end koncentrationerne målt i vandprøverne udtaget fra de samme brønde i februar og marts 2019. Der er ikke detekteret VC i nogen af vandprøverne. Der er fortsat tilstedeværelse af moderkomponenterne TCE og PCE, særligt i brønd GR11 F006, hvor også koncentrationerne var højest i 2019, men dog markant lavere koncentrationer i 2020 efter strømpeforingen.

Koncentrationerne af TCE, PCE og cis-DCE er betydeligt mindre i målingen udført i 2020 sammenlignet med resultaterne fra 2019. Der er ved denne undersøgelse ikke detekteret VC ved luftundersøgelsen i de fire kloakbrønde, hvilket flere steder var tilfældet ved undersøgelsen i 2019.
